MEMORIA FINAL

RESTAURACIÓN DE UNA ESCULTURA DE
UNA INMACULADA CONCEPCIÓN.
MUSEO CARMUS
ALBA DE TORMES. SALAMANCA

RESTAURADOR
SARA CAVERO RODRÍGUEZ
e- mail: saracavero@hotmail.com
tlf: 619197491

AGOSTO 2023

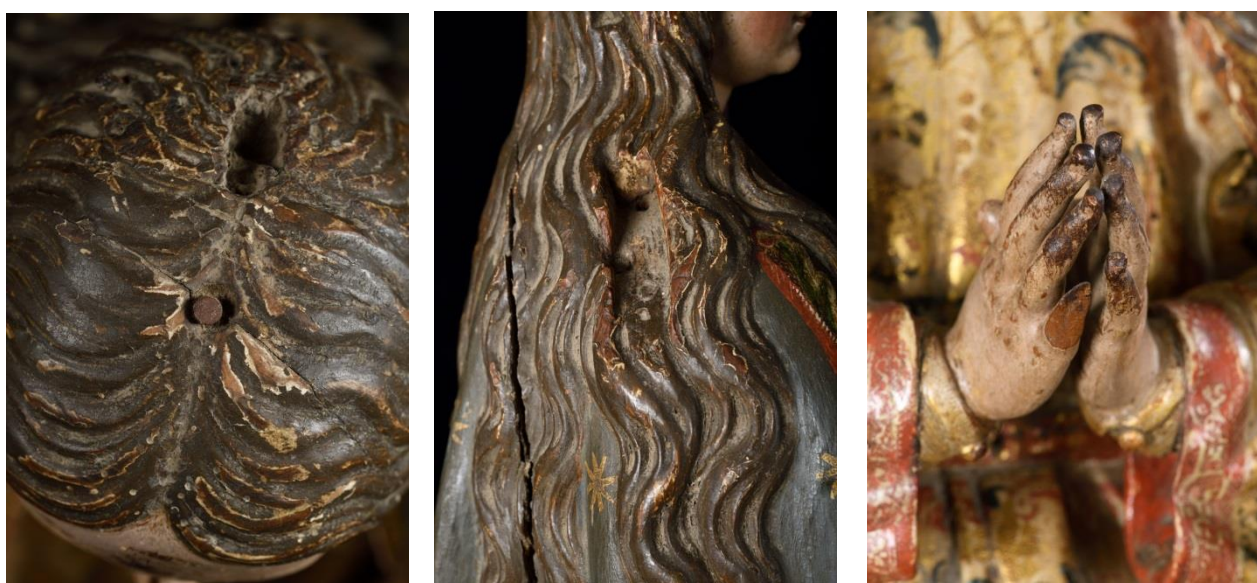
Existían también varias pérdidas volumétricas: en la parte superior de la cabeza existía un agujero con un perno metálico y una oquedad, que indicaba que hubo una corona metálica hoy perdida, también existen las huellas de la existencia previa de una mandorla de rayos alrededor de la Virgen que partía de los hombros hasta la luna inferior, lugares en donde se puede apreciar una pequeña caja para su instalación. También existen unas pequeñas pérdidas en los dos laterales del manto por encima de las manos, y también del dedo meñique de la mano derecha.

Foto 16, 17 y 18: detalle del clavo y agujero de la cabeza, caja de la mandorla y manos de la Virgen

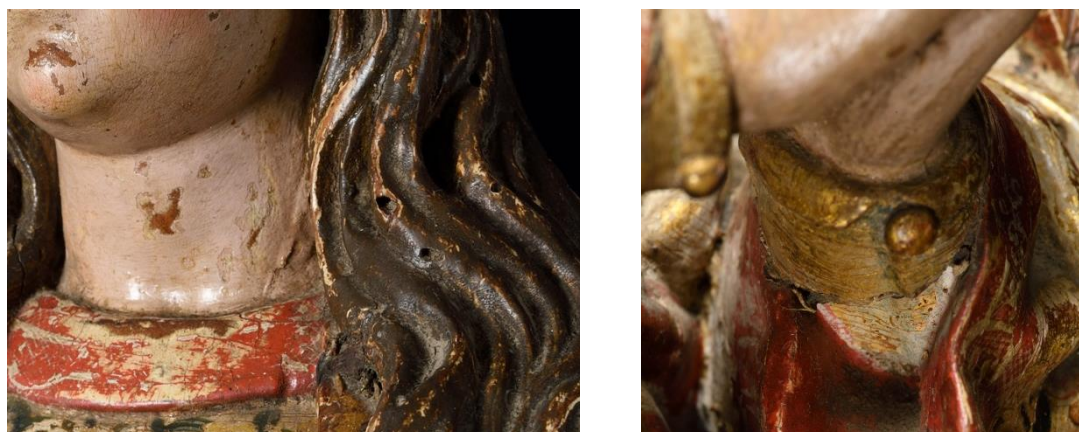
Por otro lado, se han detectado unos pocos agujeros de unos 2 mm de diámetro, que probablemente se corresponden con una antigua infección de *Anobium Punctatum* (carcoma común) que no parece activa, y también se detectó un desajuste en las mangas y manos de la Virgen, a la altura de las muñecas, que podrían corresponder a una antigua intervención sobre la pieza. El desajuste se ve claramente desde abajo, pero no es muy notorio desde el frente; la cola está estable y fuerte y retirar la encoladura supondría cierto desgaste del perímetro policromado de las mangas, por lo que se decidió mantener en su posición actual.

Foto 19 y 20: detalle de los agujeros laterales del pelo y del desajuste de las mangas

- Existe un **desajuste en la parte final de los dos brazos de la Inmaculada** que se decidió no corregir, ya que en la parte superior no existe ese desajuste que sí se aprecia en la inferior. Por ello, y dado que podría existir una pequeña pieza intermedia que paliase este desnivel y además no se trata de una alteración muy notoria en el conjunto, se mantuvo la posición de las muñecas tal y como estaba.

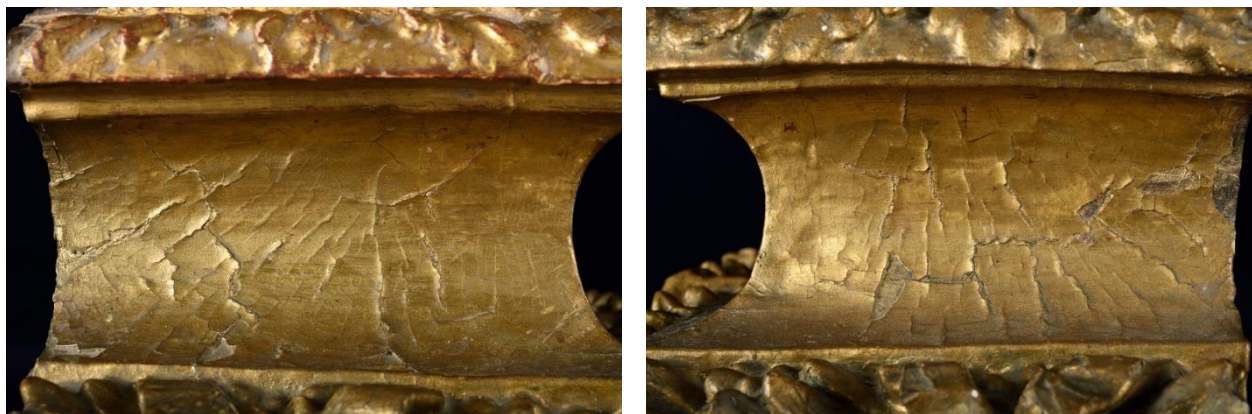
En los laterales de la peana, se pueden apreciar multitud de aberturas que probablemente responden a un movimiento de la madera de estas zonas; es muy probable que esas zonas sean la testa de la madera. Por esa razón, este deterioro es difícil de corregir, y sólo se puede mitigar en parte la presencia de estas rajaduras.

Foto 21 y 22: detalle de las grietas y cordilleras de los laterales de la peana

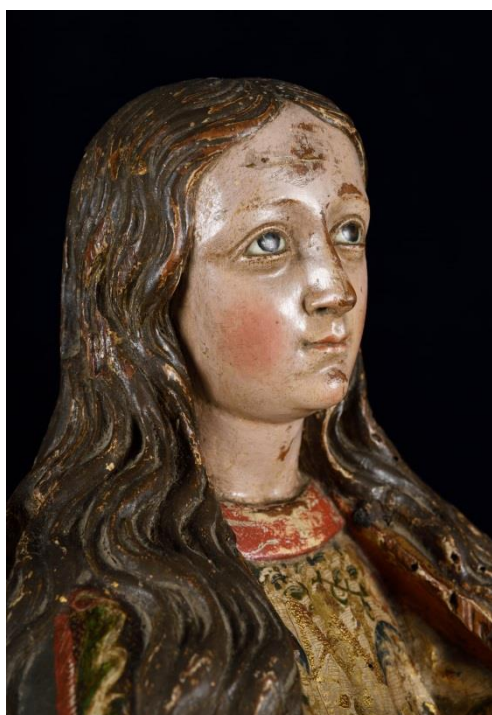
Se observaban pequeñas lagunas y levantamientos que dejaban ver el blanco de la preparación. En los laterales de la peana, perimetrales a las grietas, se puede comprobar la presencia de otras lagunas provocadas por los movimientos naturales de la madera de esas áreas. También existían diversos desgastes de la policromía que habían afectado a la capa de estofado, impidiendo ver la decoración esgrafiada en ellos o bien dejaban ver la capa de bol o el oro subyacente. En el caso del rostro de la Virgen, las pérdidas existentes en la frente y parte del pelo se corresponden al roce de una antigua corona hoy perdida.

Foto 23: vista lateral del rostro con lagunas

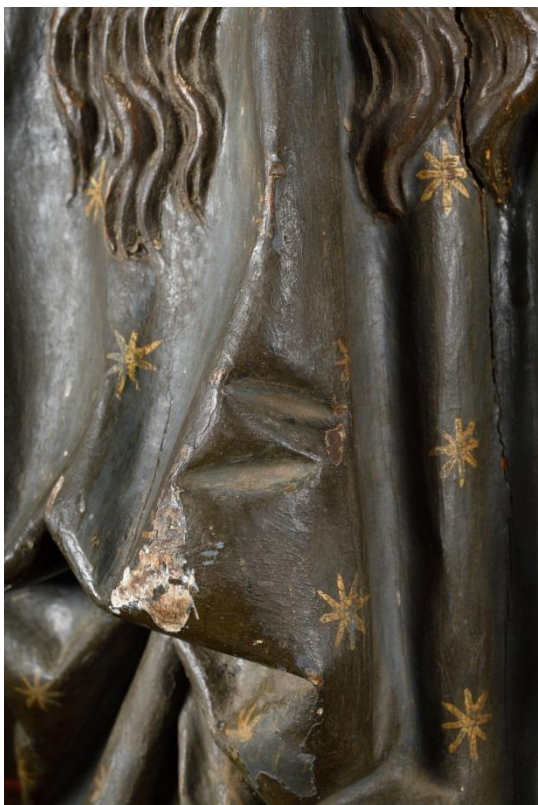
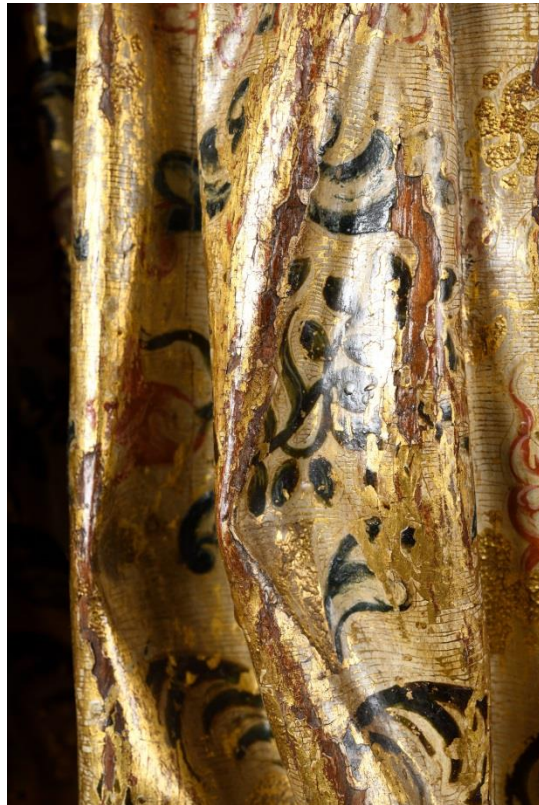
caso, se ha perdido casi por completo y sólo quedan ciertas huellas de su presencia: agujeros de clavos y dos pequeños fragmentos adheridos. También existían incrustaciones en el centro de las estrellas del manto, de forma circular, de las que sólo tenemos la huella de haber estado ahí pegadas.

Foto 24 y 25: pérdidas de la parte posterior del manto y del vestido

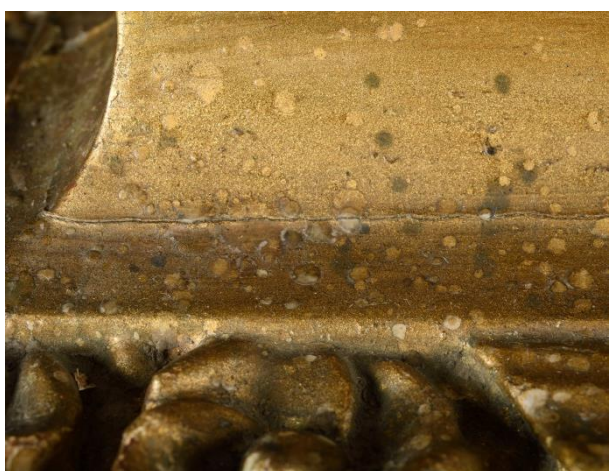
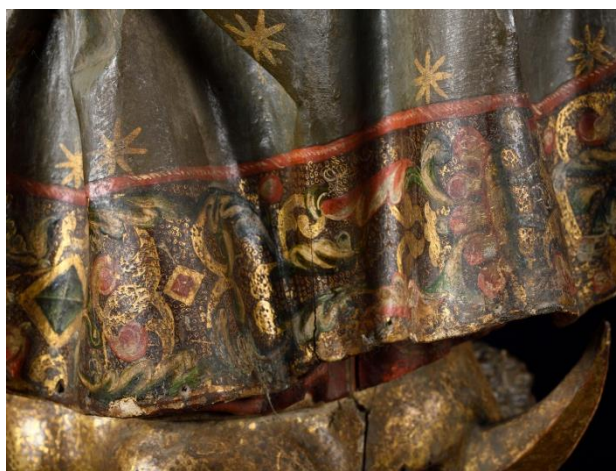
En la peana, se había aplicado una gruesa capa de purpurina, que impedía apreciar el estado del oro original, y que resultó estar en bastante buen estado de conservación, muy continuo y sin mucho desgaste general salvo por las lagunas a las que hacíamos referencia anteriormente, también cubiertas de purpurina. Como es habitual, existe más desgaste en los salientes de las hojas y vegetación.

Por último, era muy notoria la gran acumulación de suciedad, gotas de cera y una capa oscura y amarillenta de un barniz antiguo, que era necesario eliminar para devolver los colores y la calidad a la pieza.

Foto 26 y 27: detalle de la peana con purpurina y cera y de la cenefa del manto

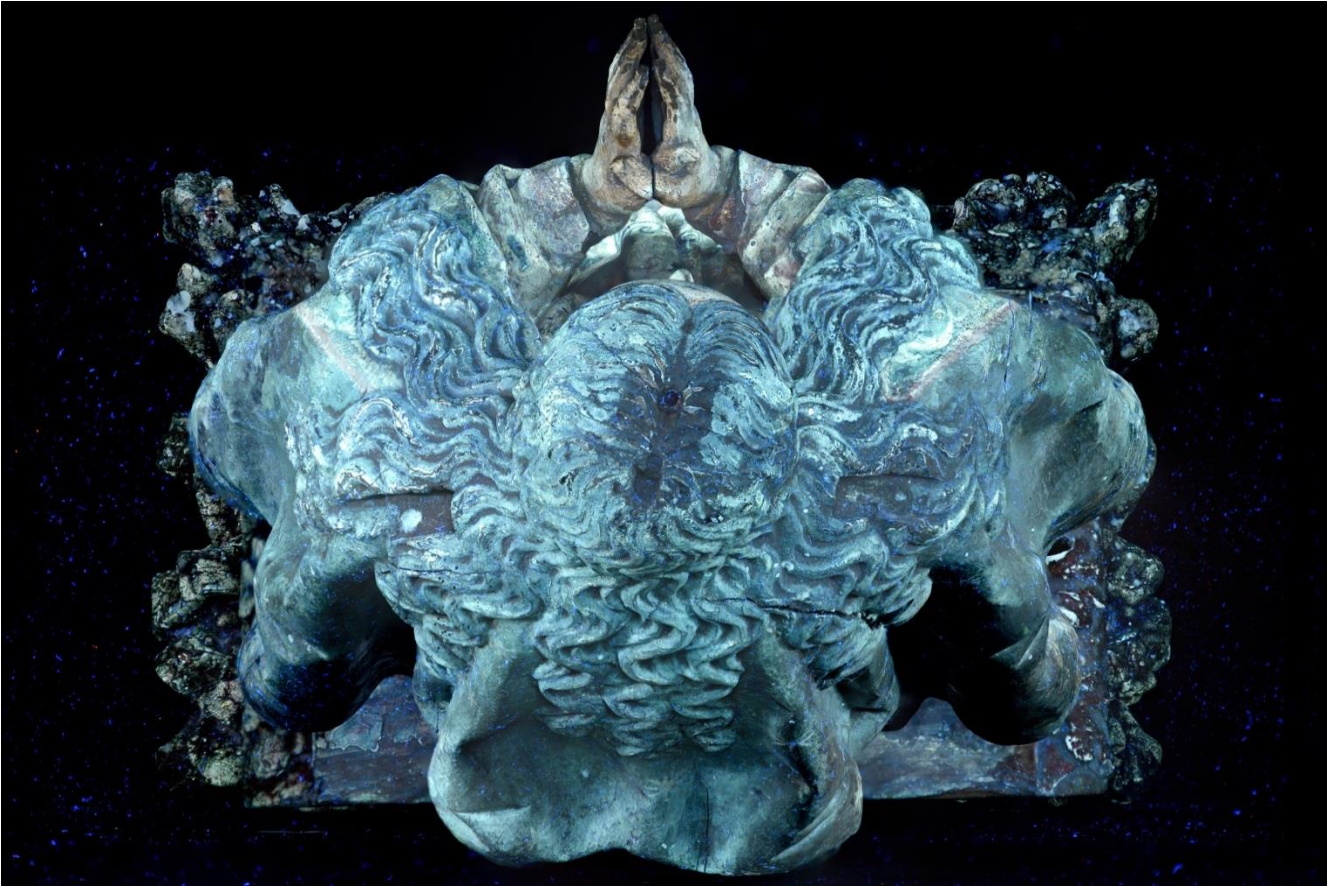
Se observaron **restos con una fluorescencia clara verdosa**, que se pudo comprobar que se correspondían a restos de una resina envejecida que estaba por toda la pieza de manera desigual y en menor grado en la cara de la Virgen y de los ángeles, por lo que se pudo haber limpiado algo estas zonas. En la parte de atrás de la nube se observa una escurridura de esta resina que no se aprecia a simple vista. En las zonas de lagunas de policromía y en donde se ve la madera no aparecía este estrato, por lo que la mayor parte de la pérdida de estratos ocurrió después de la aplicación de este barniz.

Foto 46: fotografía UV de la parte superior de la cabeza

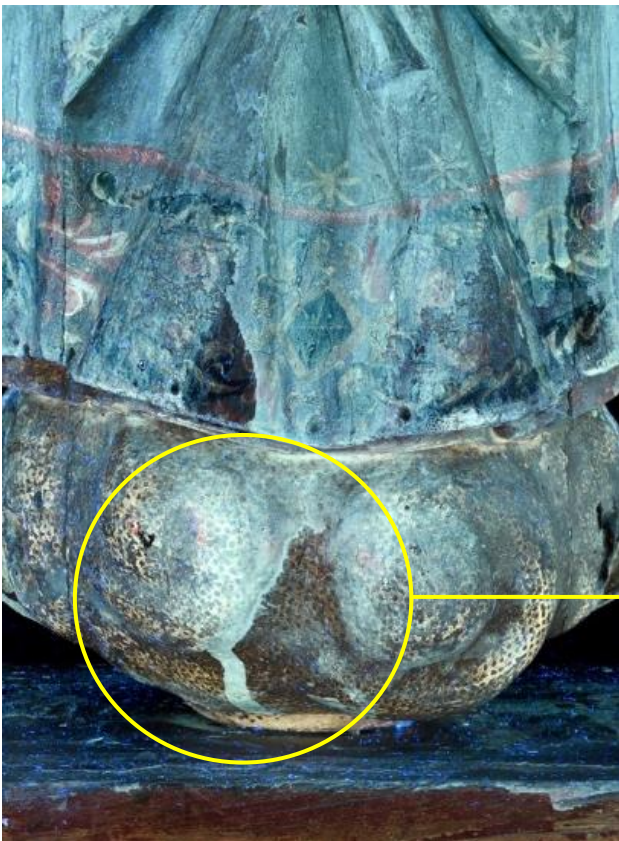
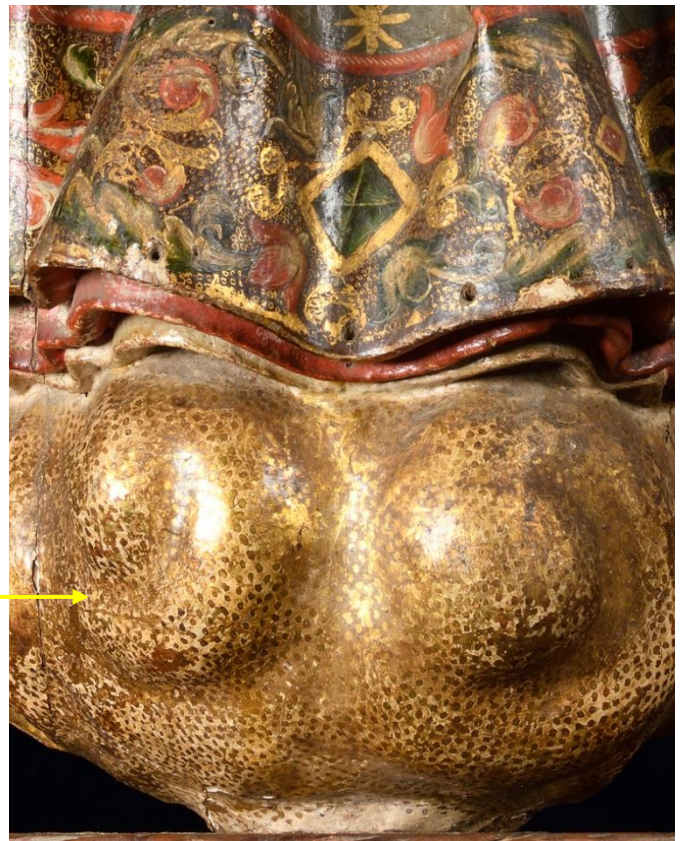
Foto 47 y 48: fotografía UV con escurridura y misma zona con luz visible en donde no se aprecia esta patología

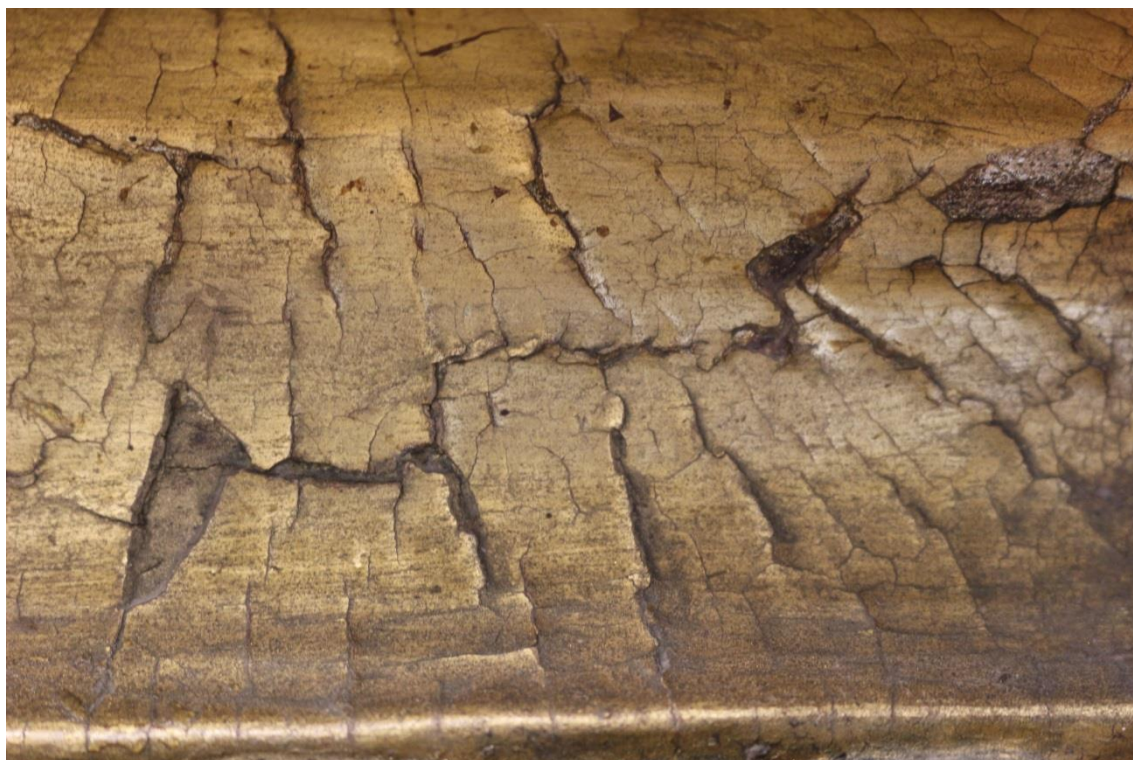
Foto 49: zonas levantadas del lateral de la peana antes del sentado

El sentado de estos estratos se realizó de manera puntual, mediante la inyección de una **cola natural animal** afín a la composición original de la pieza, incluyendo previamente un **tensoactivo** (alcohol + agua desmineralizada al 50%) para reducir la tensión superficial del medio acuoso y fomentar el recorrido de la misma. Para completar este procedimiento se empleó la espátula caliente que acelera el secado y aplanado de las áreas levantadas.

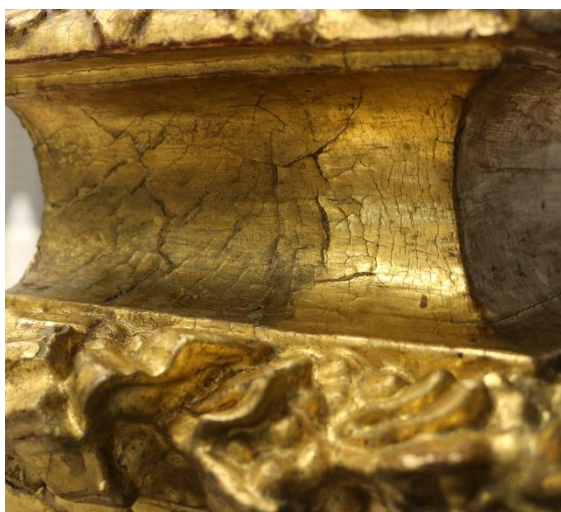
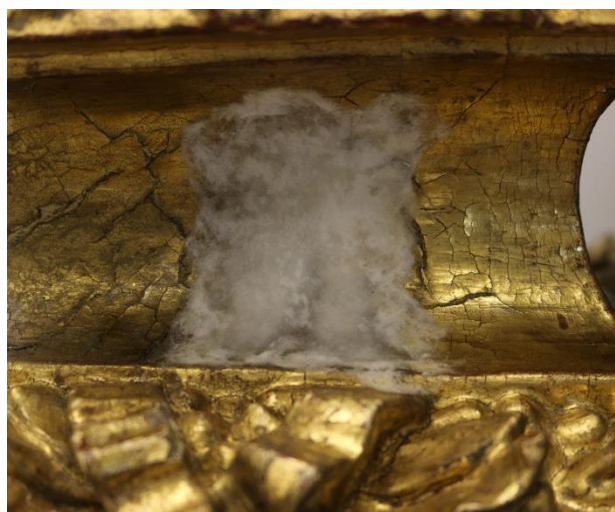
Foto 50 y 51: proceso de limpieza de la peana con empaques de algodón

Se empleó calor controlado y White spirit para la eliminación de las grandes acumulaciones de cera existentes. Para la eliminación de la purpurina en la peana se aplicaron empaques de algodón embebidos en ACETONA + ALCOHOL BENCÍLICO (90: 10), se dejaban actuar unos 3 minutos y posteriormente se terminaba de retirar la purpurina con escalpelo e hisopo de acetona pura, evitando así un frotamiento excesivo.

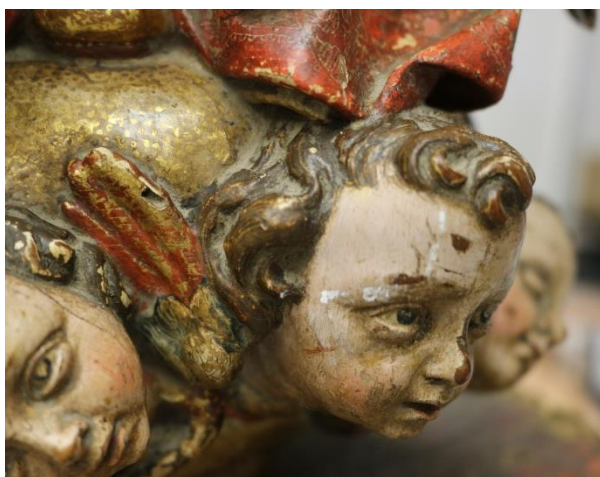
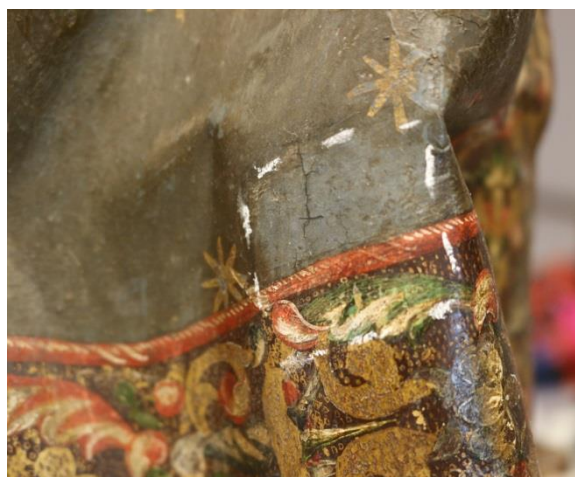
Foto 52 y 53: catas de limpieza en rostro del niño y manto azul de la Virgen, incluida la cenefa

Finalmente se empleó DIMETILSULFOXIDO (DMSO) + ACETONA (1:2) en empacos de algodón que se dejaban actuar unos 2 minutos y se retiraban con hisopo de algodón de LIGROINA + ACETONA (20:80), evitando así un frotamiento excesivo de la superficie, sobre todo en el caso de los finos y delicados estofados. . Para completar la limpieza de oquedades y recovecos se contó con la ayuda mecánica de abrasivos blandos, el bisturí y el escalpelo.

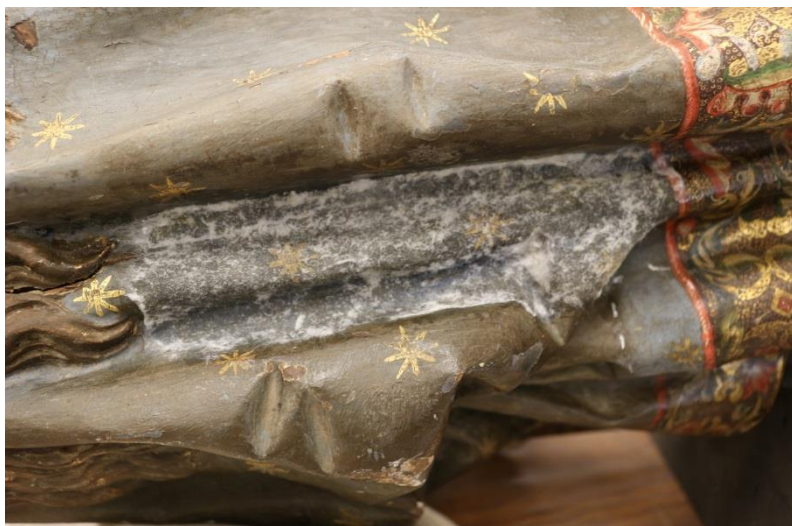
Foto 54 y 55: empaco de algodón en el manto y resultado de la limpieza en la mitad de la cara de la Virgen

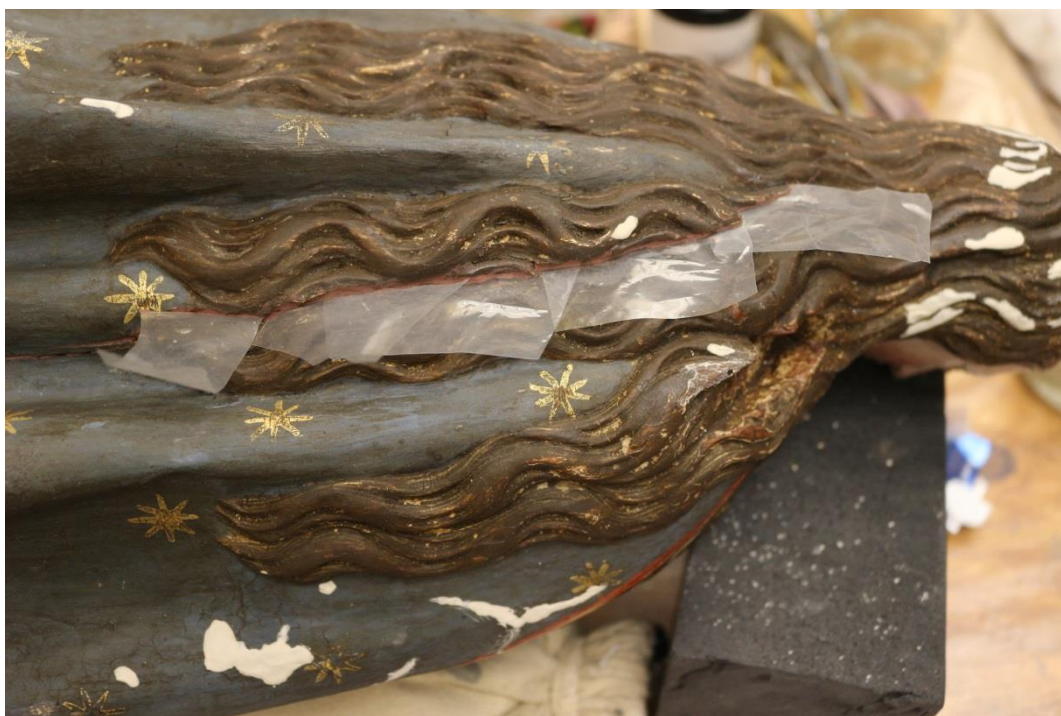
Foto 56: proceso de mitigado de la gran fenda del manto en la zona de la espalda

Las grandes fendas existentes, se rellenaron de manera parcial con una resina epoxídica bicomponente: Araldit SV 427 + Hv 427, adhiriendo la resina en un solo lado de la fenda, mientras que en el otro se colocaba un melinex antiadherente. De esta manera se evita el sellado completo de la abertura para dejar respirar a la madera, pero se mitiga su fuerte presencia en la obra, a la vez que mitiga la entrada de humedad, suciedad y contaminación biológica.

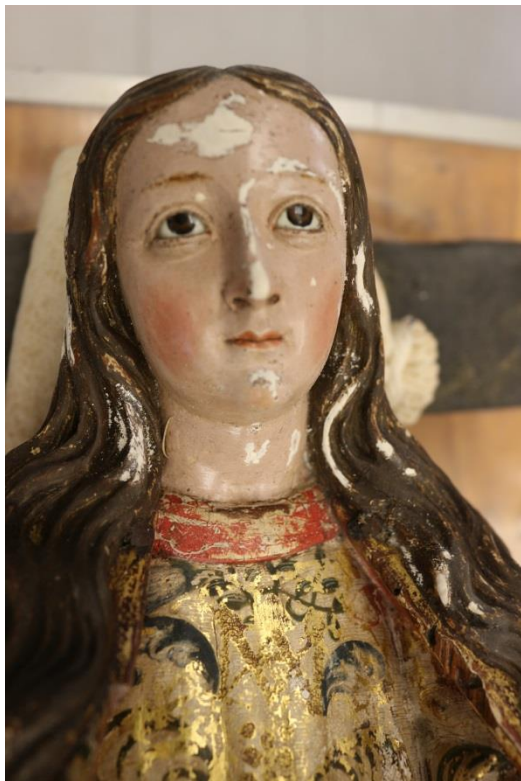
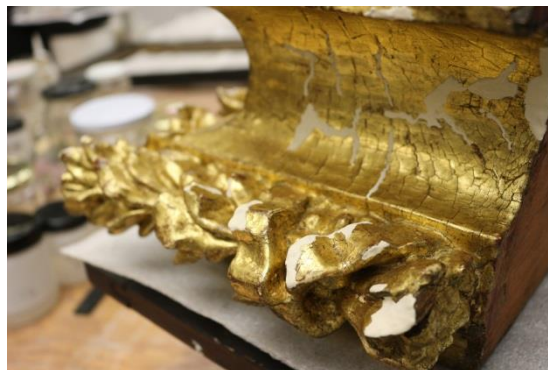
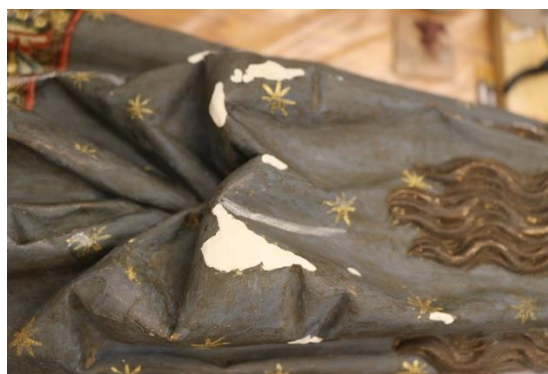
Foto 57, 58 y 59: estucado de varias zonas de la obra: rostro, pelo, peana y azul

fácilmente reversible, a base de cola animal y sulfato de cal, que históricamente es el que ofrece unos mejores resultados de conservación y reversibilidad. Tras su secado, se niveló con ayuda de lijas de grano fino y el bisturí.

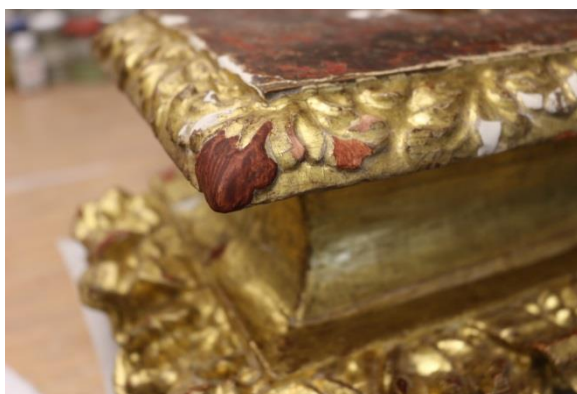
Foto 60: proceso de reintegración del oro

La reintegración cromática, se realizó siguiendo los criterios de unicidad y mínima intervención, con acuarelas de gama alta, reversible y discernible a corta distancia (en conjunto la obra está totalmente unificada) mediante la técnica del puntillismo, evitando pigmentos alterables y tendiendo a la utilización de colores puros.
