MEMORIA FINAL

RESTAURACIÓN DE UNA ESCULTURA DE
UNA INMACULADA CONCEPCIÓN.
MUSEO CARMUS
ALBA DE TORMES. SALAMANCA

RESTAURADOR
SARA CAVERO RODRÍGUEZ
e- mail: saracavero@hotmail.com
tlf: 619197491

AGOSTO 2023

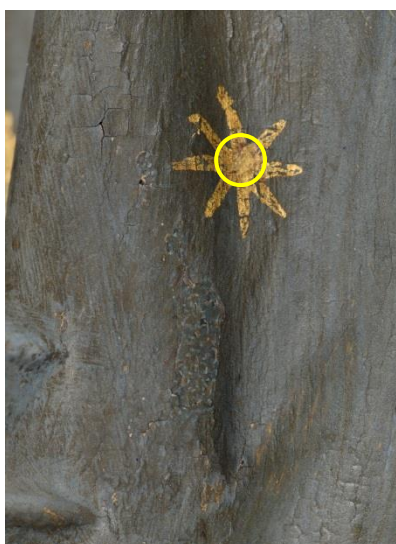
La **técnica de ejecución** está muy cuidada y se corresponde con la habitual en obras de calidad; sobre la madera tallada se daba una capa de imprimación y luego la preparación blanca, después en las zonas de dorado al agua se aplicaba una capa de bol y luego la lámina de oro, tras esto se aplicaba la policromía y las zonas elegidas se esgrafiaban para extraer el dorado inferior. En este caso, el vestido, la orla del manto y la nube inferior se encuentran esgrafiadas, pero en el caso del vestido y orla, el dibujo y decoración está completado con motivos vegetales en diferentes tonos realizados a punta de pincel. El oro de estas zonas tiene además un trabajo posterior de punzonado o troquelado, que va creando formas de relieve y sombras que enriquecen aún más la decoración de la talla. El manto posee estrellas doradas realizadas con polvo de oro y un aglutinante, y en el centro de cada estrella debía existir una incrustación metálica o de vidrio, hoy perdida, pero de la que queda una leve huella en alguna estrella (marca circular en el centro).

Foto 7: estrella dorada del manto con huella central circular

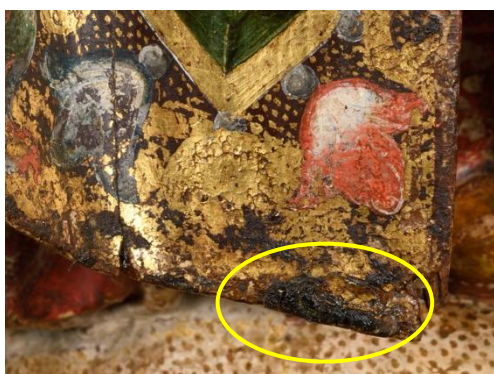
En el extremo de la orla del manto, también existió toda una aplicación de pasamanería de tela que completaba el extremo, pero hoy día, muestra de esto sólo tenemos los agujeros de clavos que indican su posición en el extremo de la orla, y algunos pequeños restos adheridos en dos zonas del manto.

Foto 9: restos de aplicación adherida al extremo de la orla

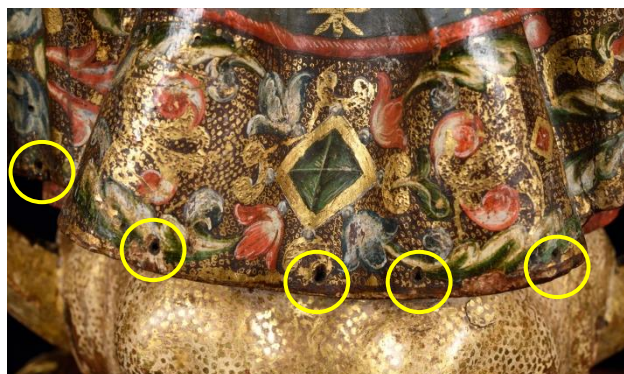
Foto 10: agujeros que muestran las zonas de claveteado de la aplicación perdida

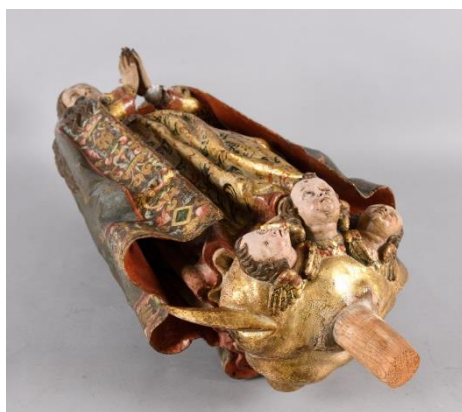
Se trata de una obra realizada en madera de pino, formada por varias piezas encoladas para crear un embón inicial (al menos dos de las que se aprecia la fisura de unión), más una peana maciza, unida al resto de la obra por un gran vástago extraíble, sin restos de ningún adhesivo de unión. Los ojos de la talla son de vidrio, por lo que existe también una abertura apenas notoria en la careta.

Foto 14 y 15: escultura de la Inmaculada tumbada sin la peana en donde se ve el vástago de unión.

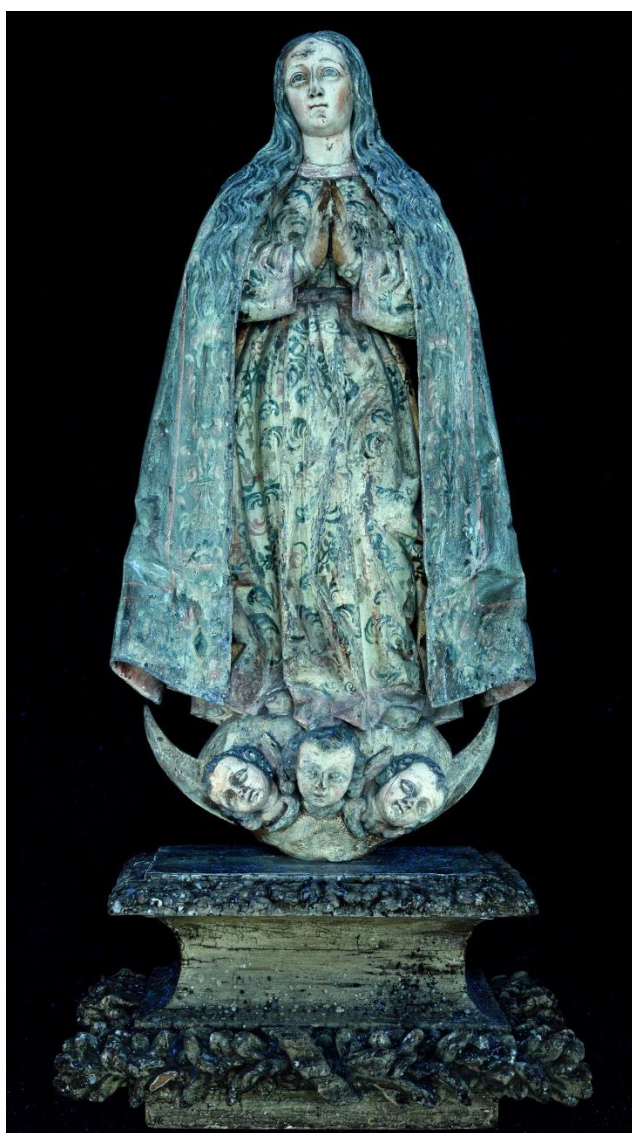
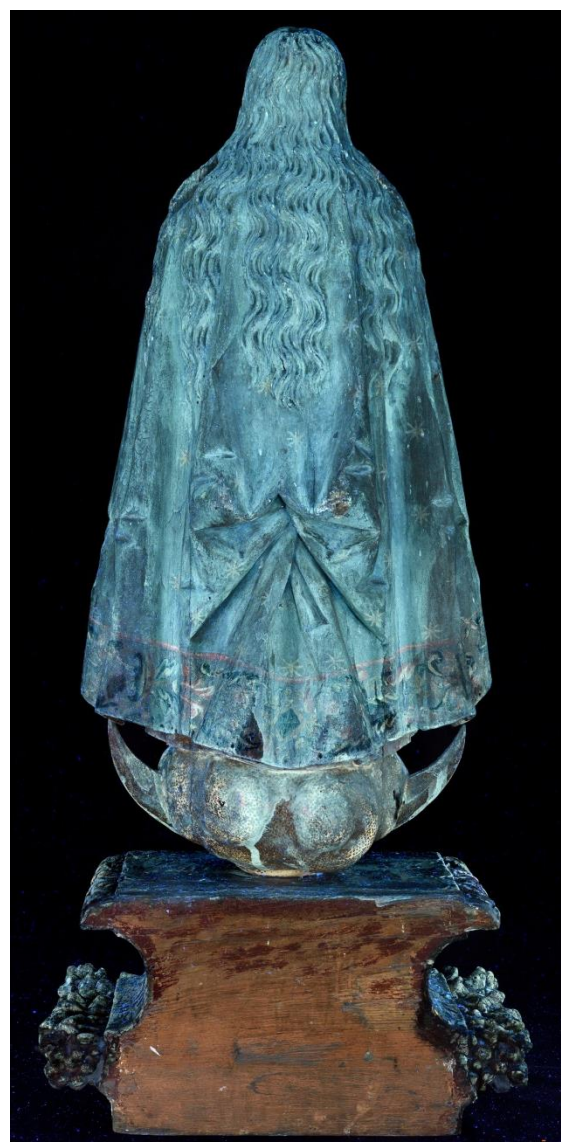
Se observaron **restos con una fluorescencia clara verdosa**, que se pudo comprobar que se correspondían a restos de una resina envejecida que estaba por toda la pieza de manera desigual y en menor grado en la cara de la Virgen y de los ángeles, por lo que se pudo haber limpiado algo estas zonas. En la parte de atrás de la nube se observa una escurridura de esta resina que no se aprecia a simple vista. En las zonas de lagunas de policromía y en donde se ve la madera no aparecía este estrato, por lo que la mayor parte de la pérdida de estratos ocurrió después de la aplicación de este barniz.

En el extremo de los dedos de las manos se observa una **fluorescencia oscura** que se corresponde con una coloración negruzca de esa zona y probablemente se debe al negro del humo de alguna vela próxima.

Foto 44y 45: fotografías UV generales de la Inmaculada: parte delantera y posterior

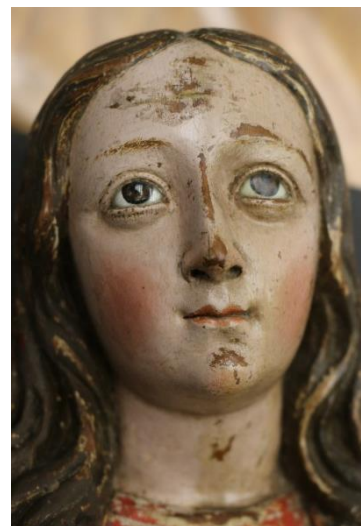
Foto 54 y 55: empaco de algodón en el manto y resultado de la limpieza en la mitad de la cara de la Virgen

Finalmente se empleó DIMETILSULFOXIDO (DMSO) + ACETONA (1:2) en empacos de algodón que se dejaban actuar unos 2 minutos y se retiraban con hisopo de algodón de LIGROINA + ACETONA (20:80), evitando así un frotamiento excesivo de la superficie, sobre todo en el caso de los finos y delicados estofados. . Para completar la limpieza de oquedades y recovecos se contó con la ayuda mecánica de abrasivos blandos, el bisturí y el escalpelo.

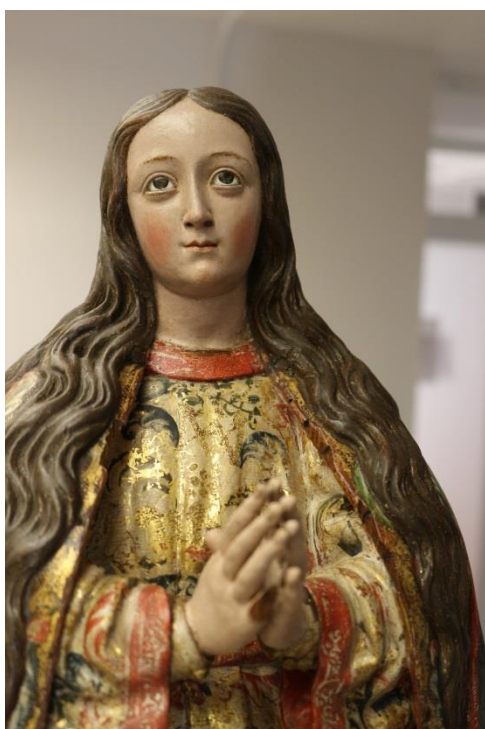
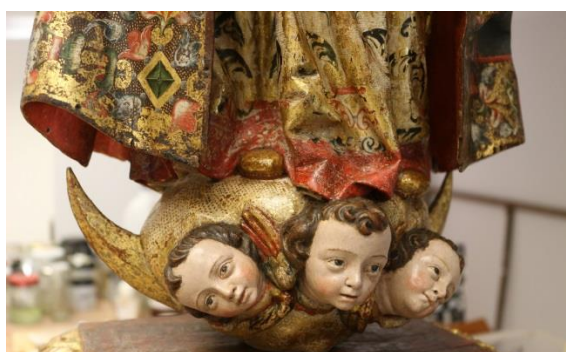
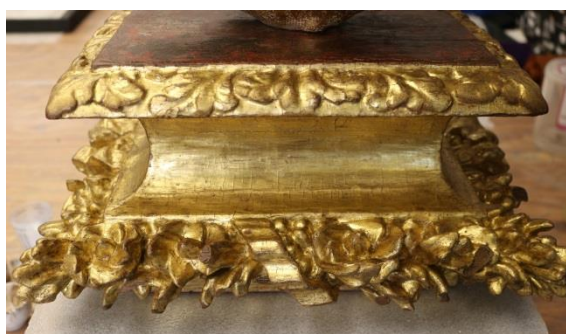
Foto 61,62 y 63: reintegración y barnizado de la obra: detalle del estado final de rostro, angelotes y peana

Los retoques finales, y el ajuste del resto de lagunas ya reintegradas, se realizó con pigmentos aglutinados con barniz (Maimeri®Restauro).

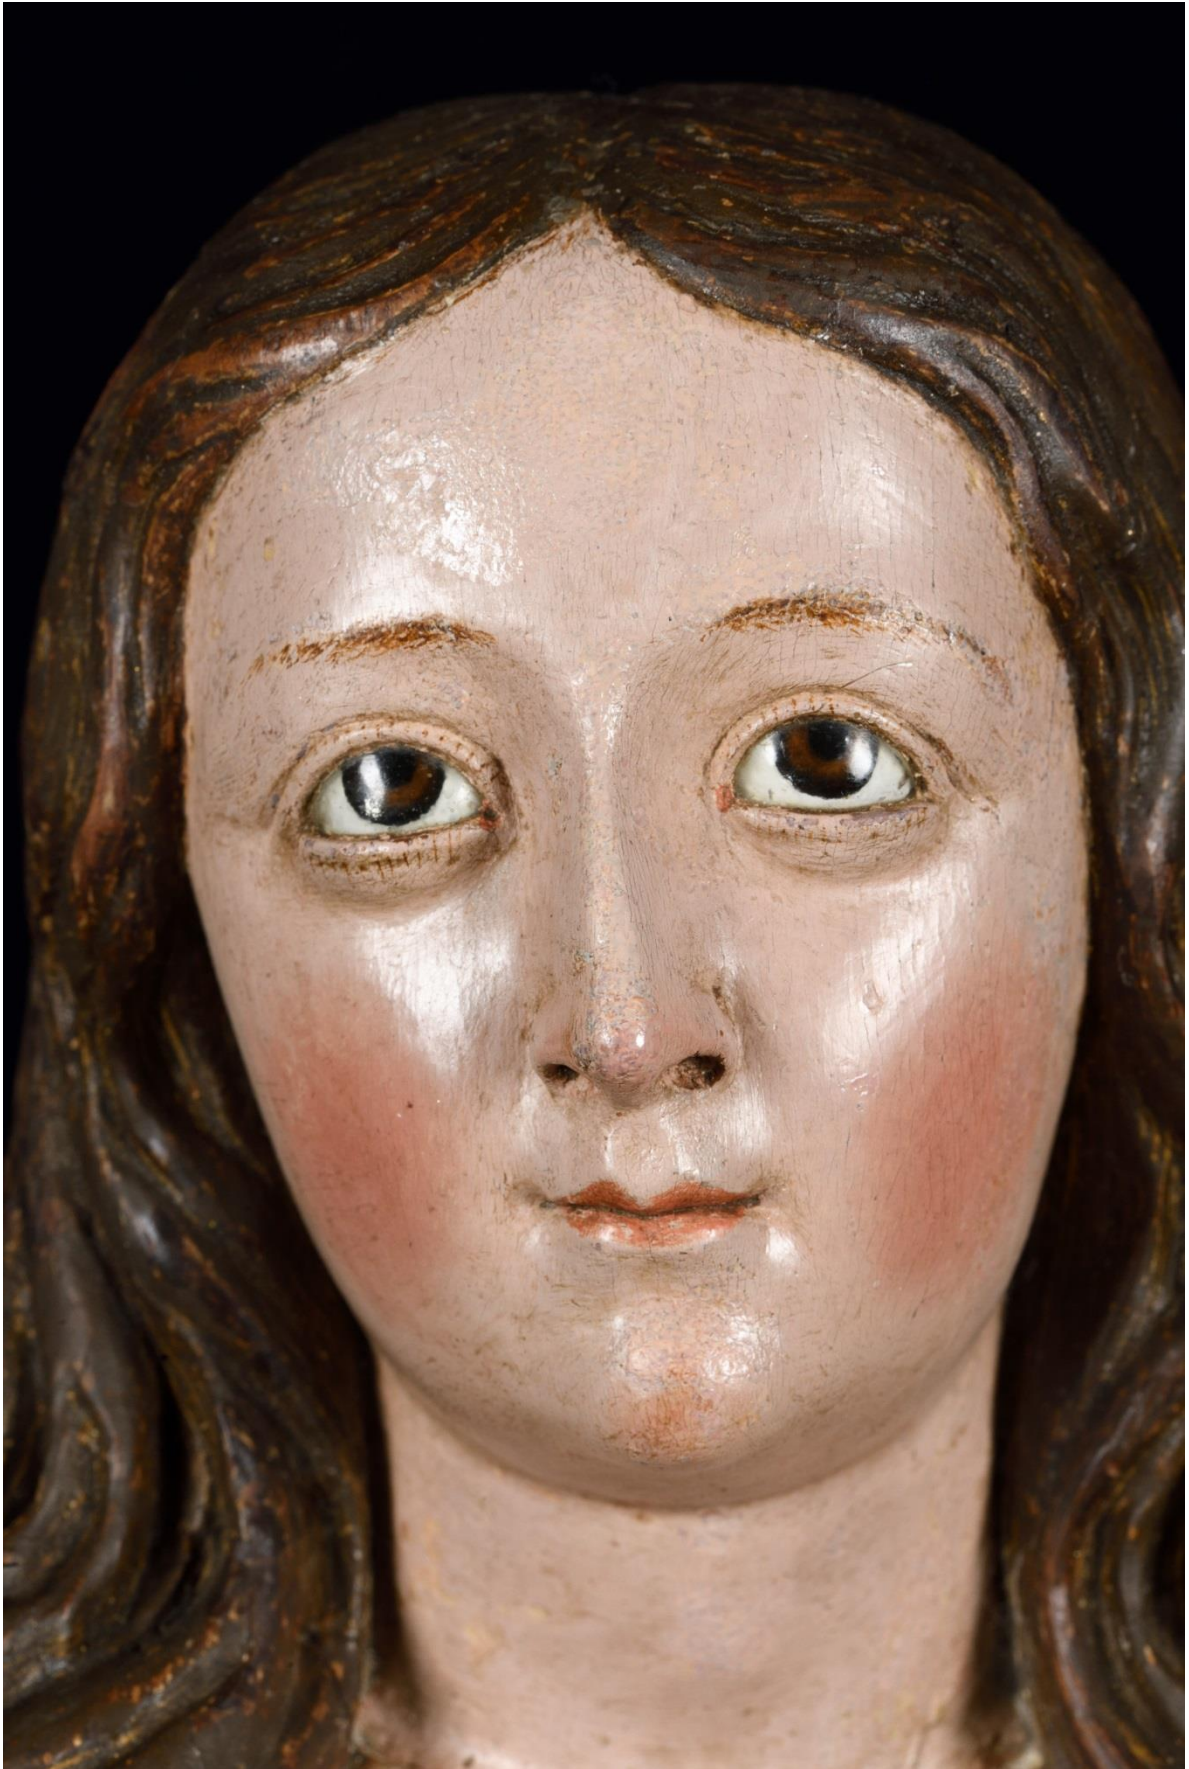
Foto 68: FOTOGRAFÍA DE DETALLE DEL ROSTRO DE LA INMACULADA
TRAS LA INTERVENCIÓN

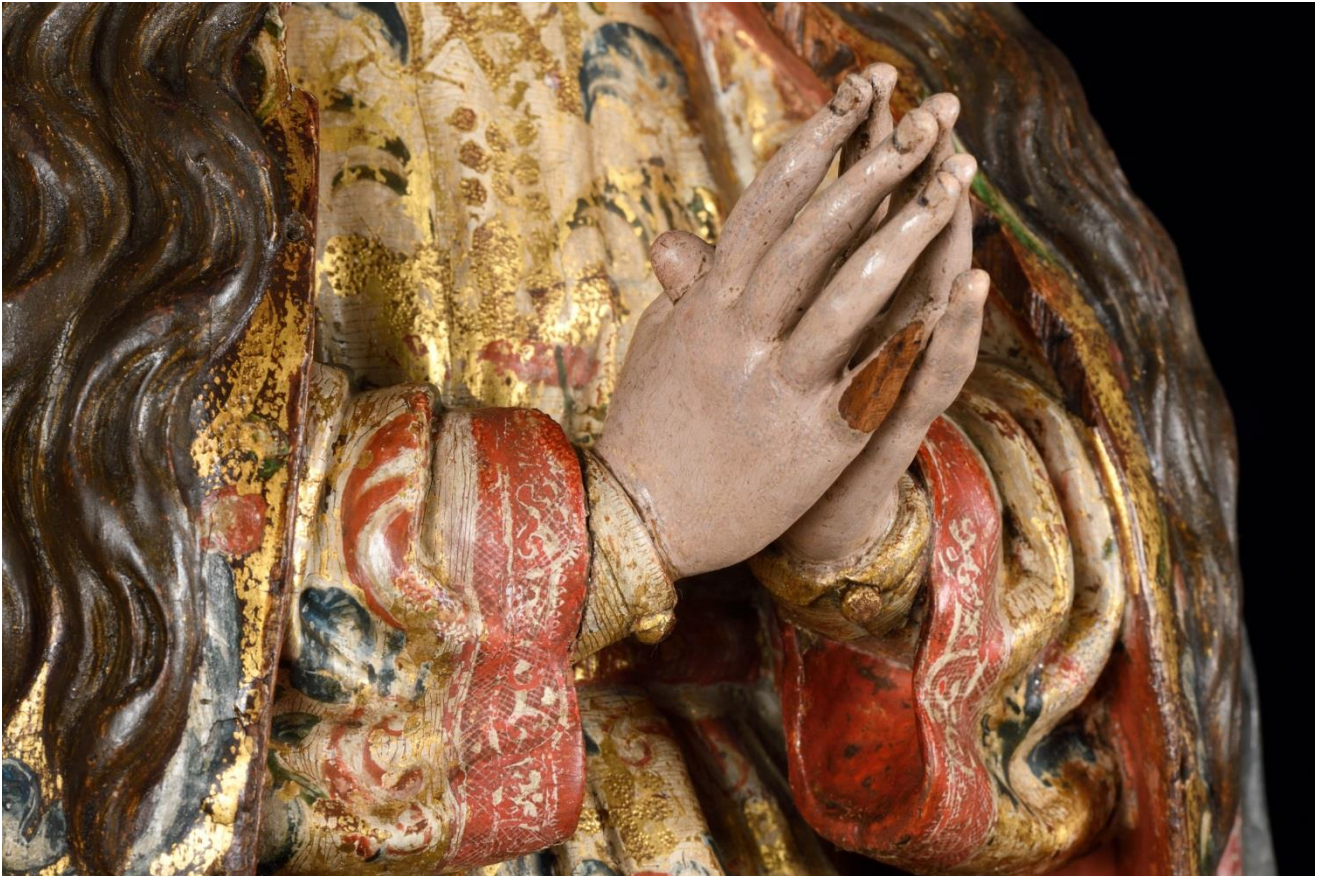
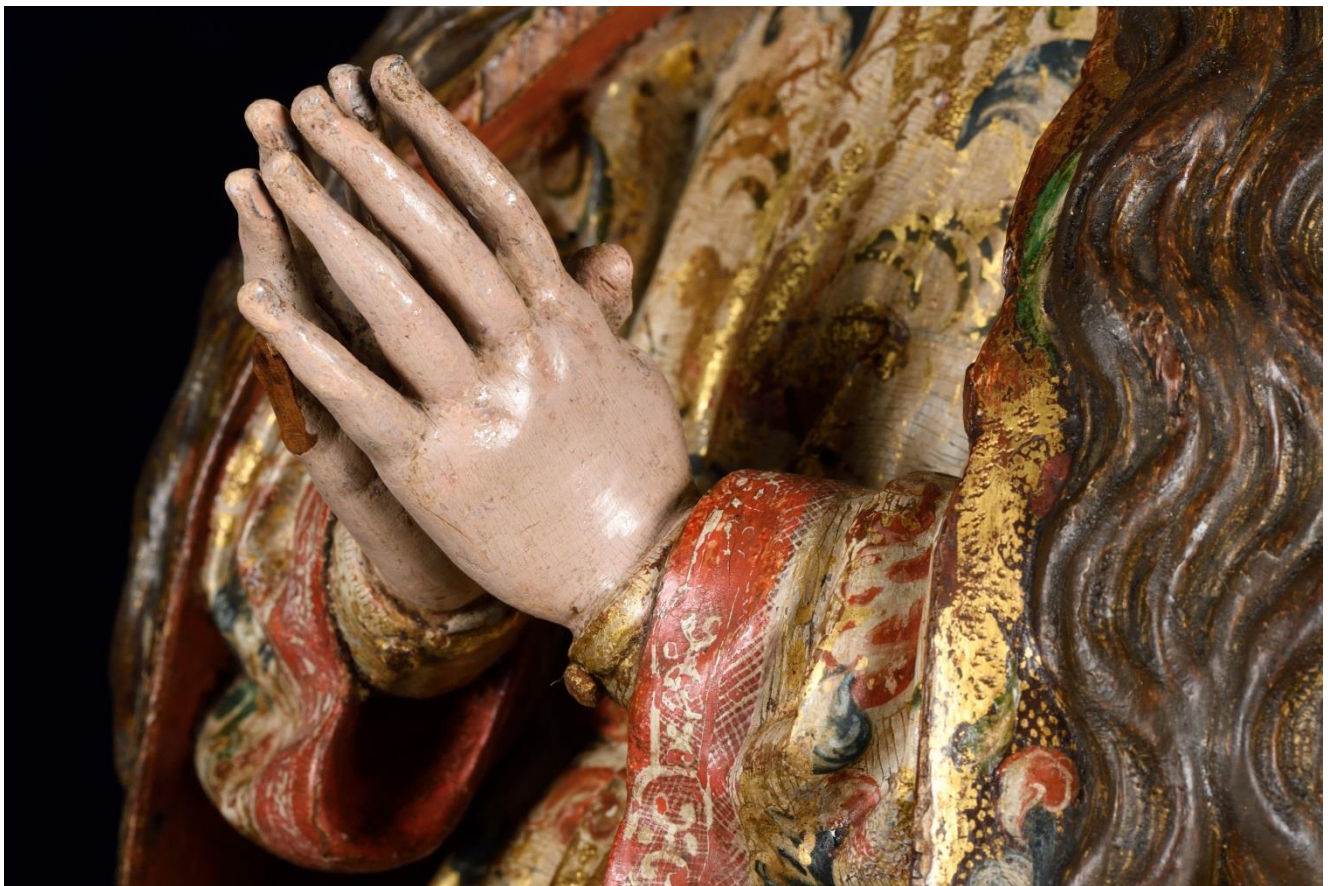
Fotos 69 y 70: FOTOGRAFÍAS DE DETALLE DE LAS MANOS TRAS LA INTERVENCIÓN

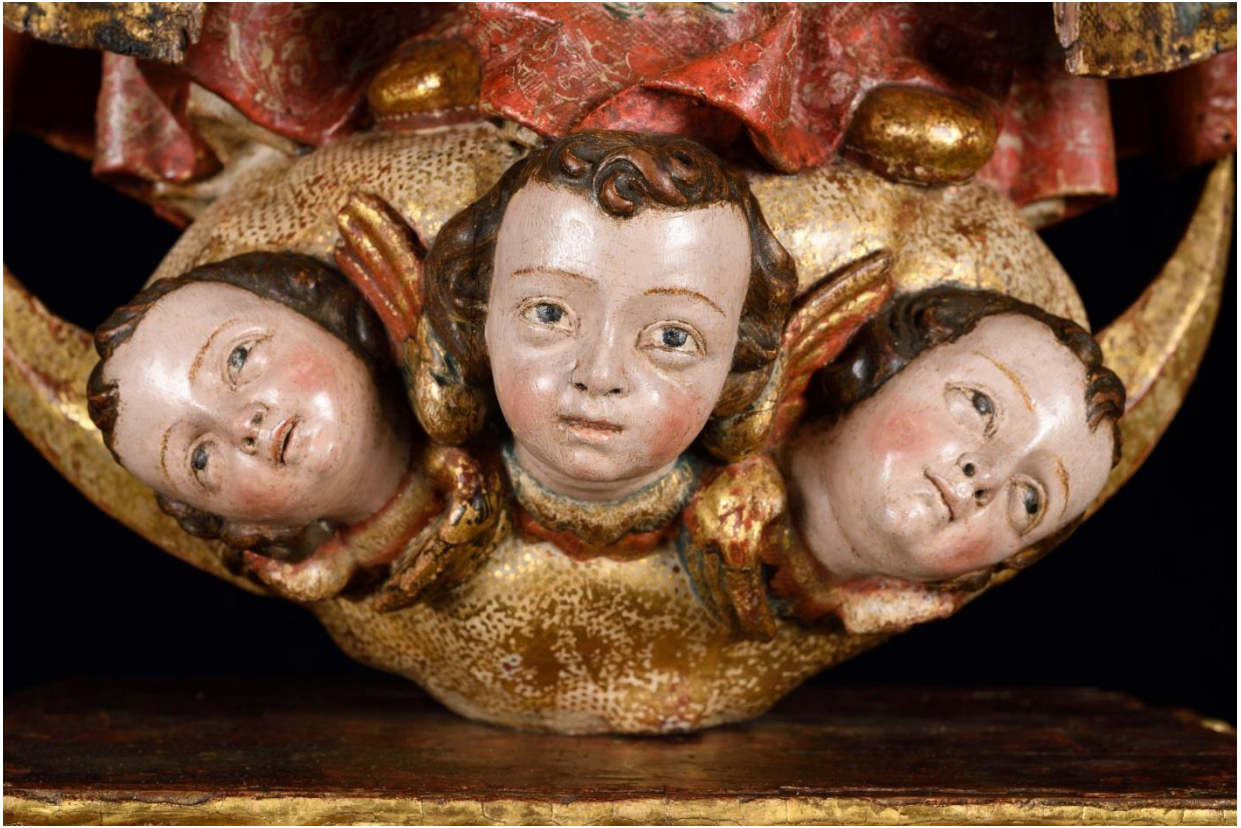
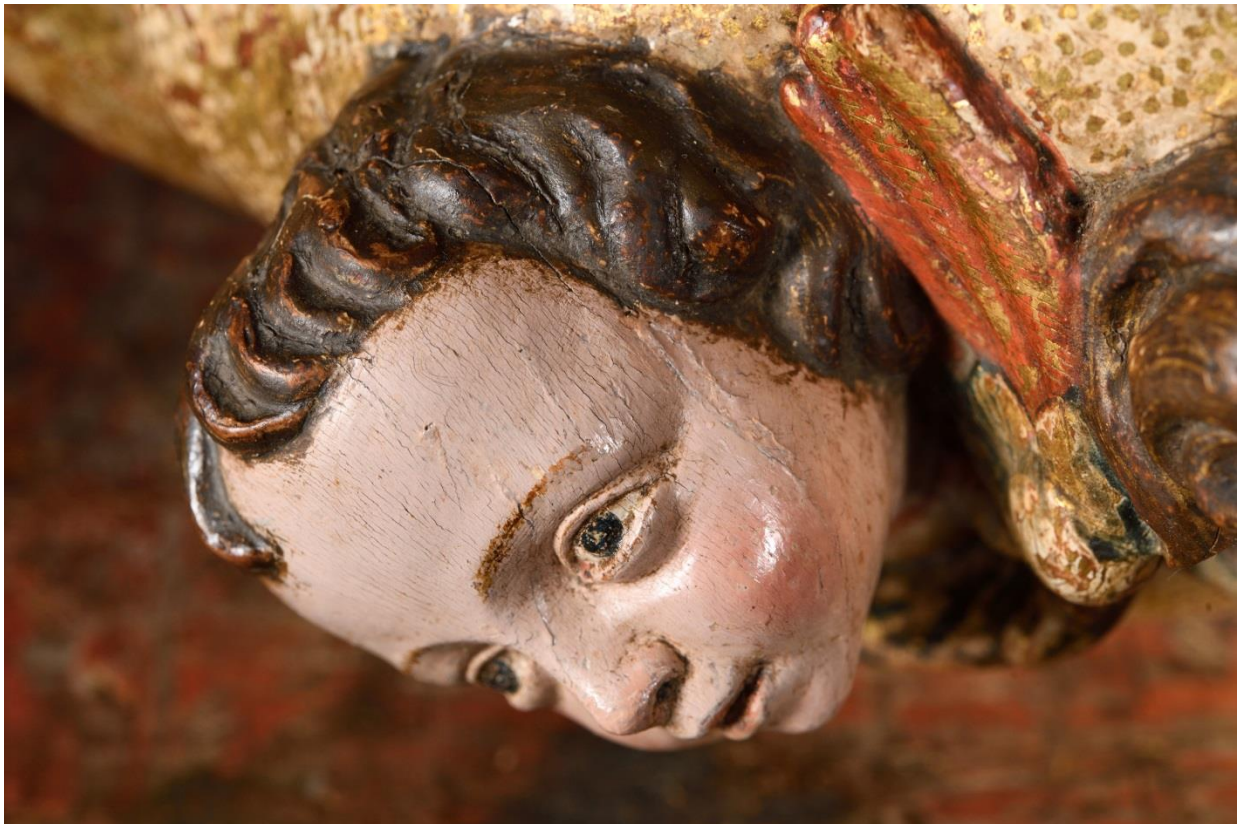
Foto 71 y 72: FOTOGRAFÍAS DE DETALLE DE LA PEANA Y ROSTRO DE ANGELOTE TRAS LA INTERVENCIÓN.

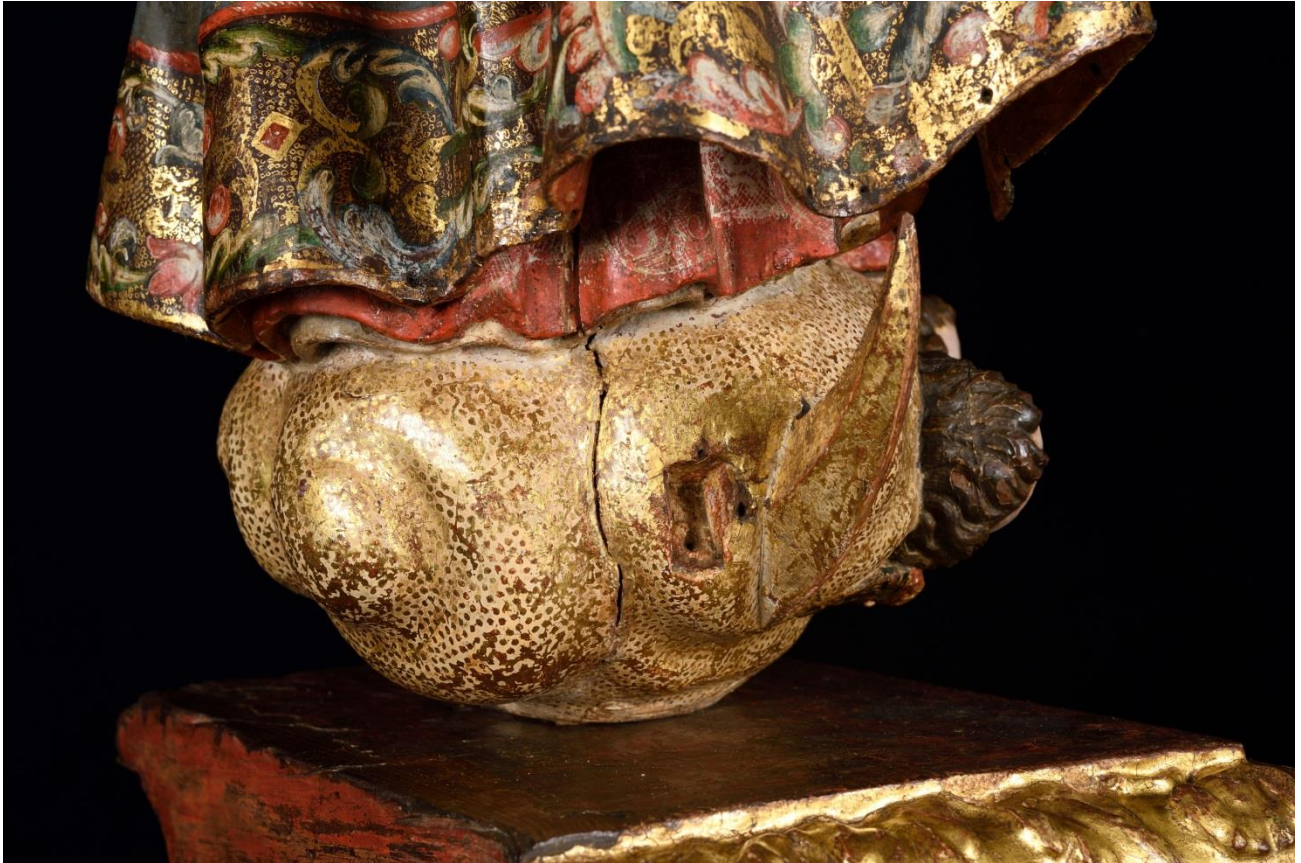
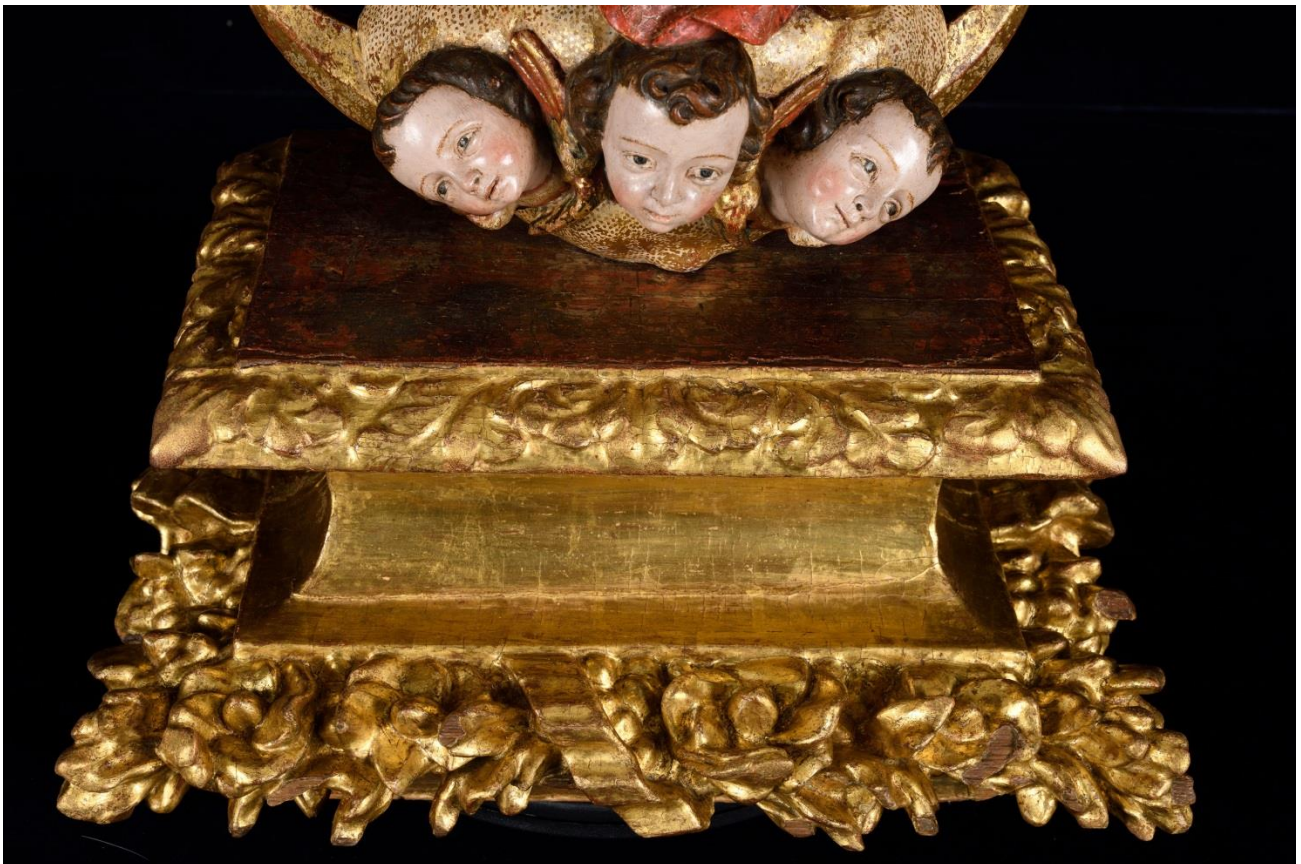
Foto 73: DETALLE DE LATERAL DE LA NUBE Y FRONTAL DE PEANA TRAS LA INTERVENCIÓN.

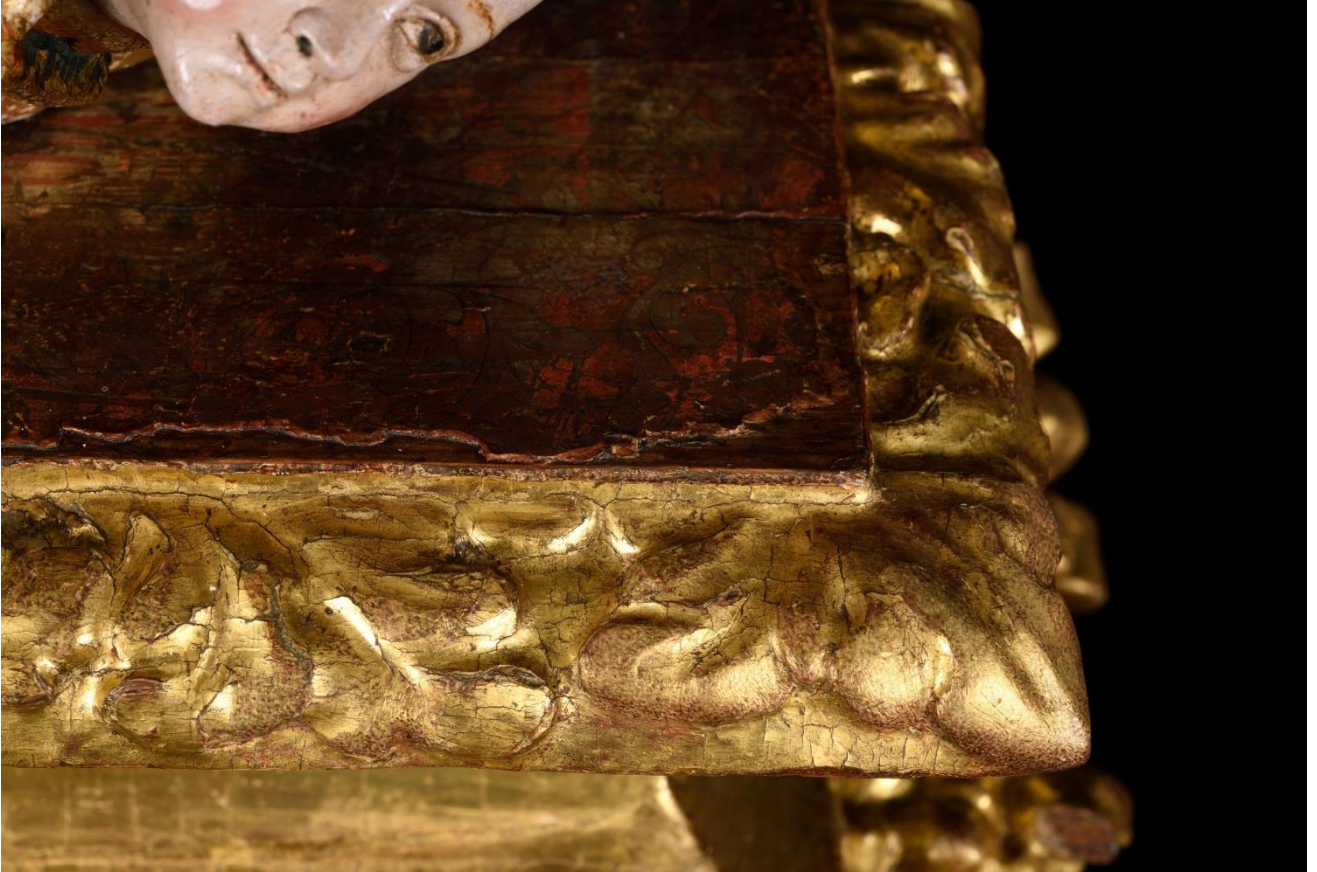
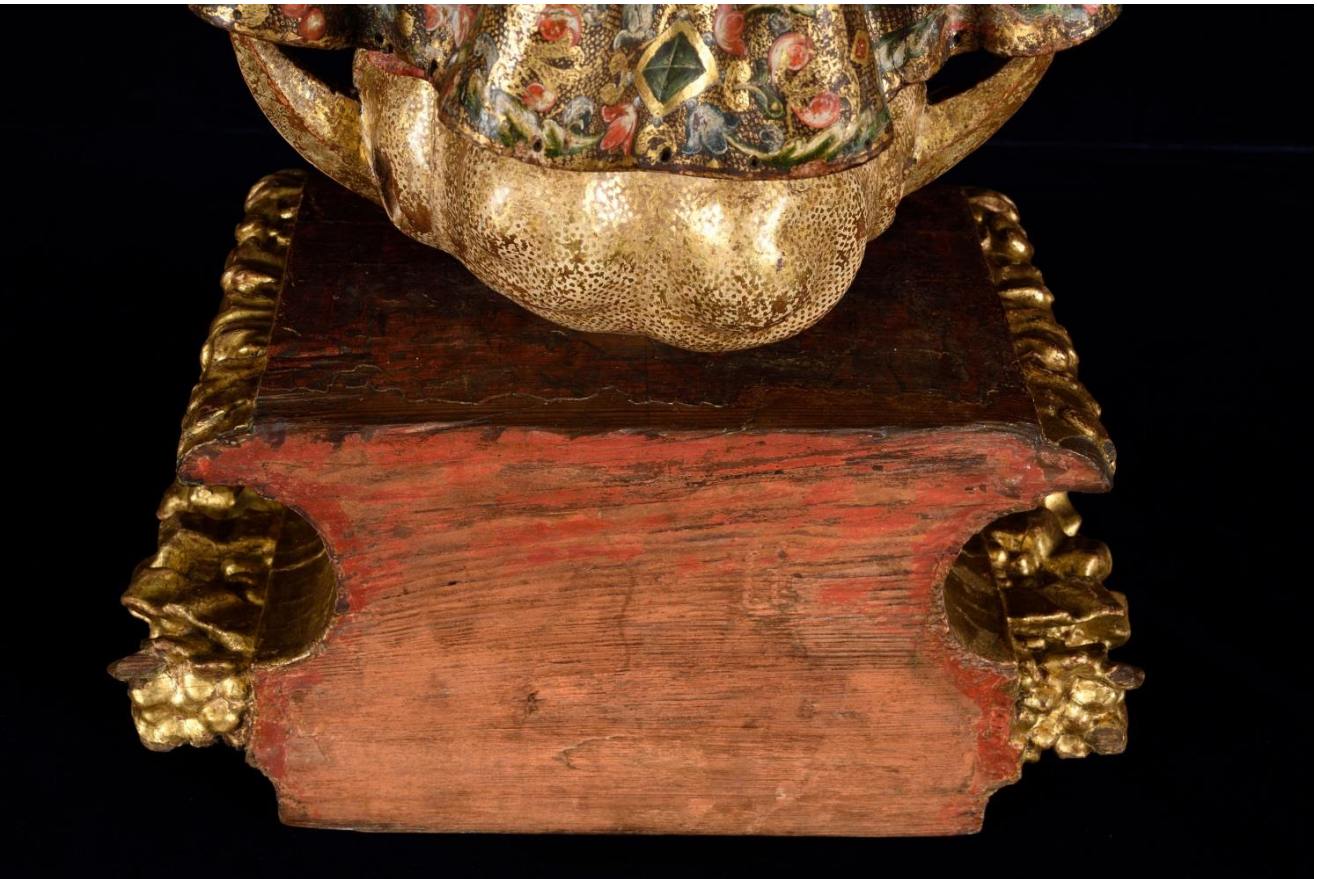
Foto 74: DETALLE DE LATERAL DE LA PEANA Y PARTE POSTERIOR TRAS LA INTERVENCIÓN.

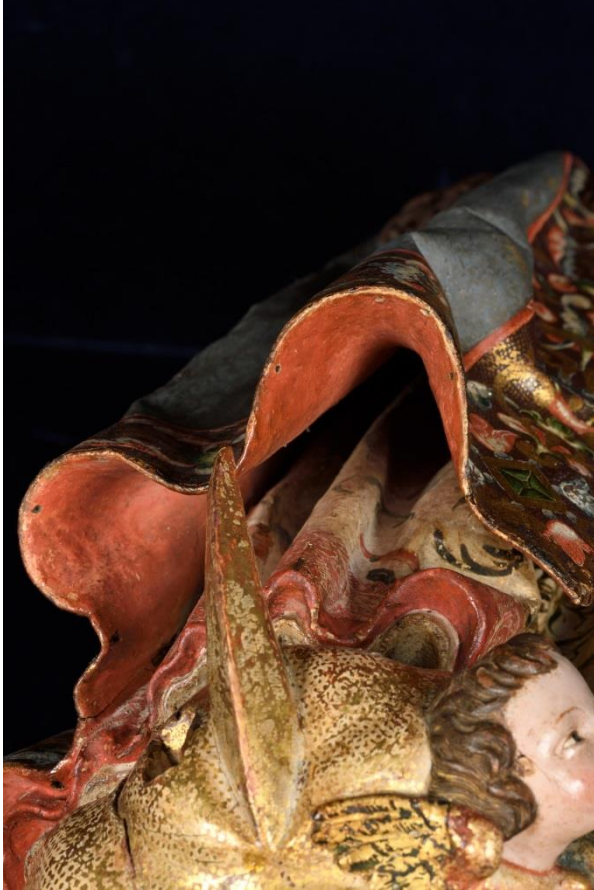
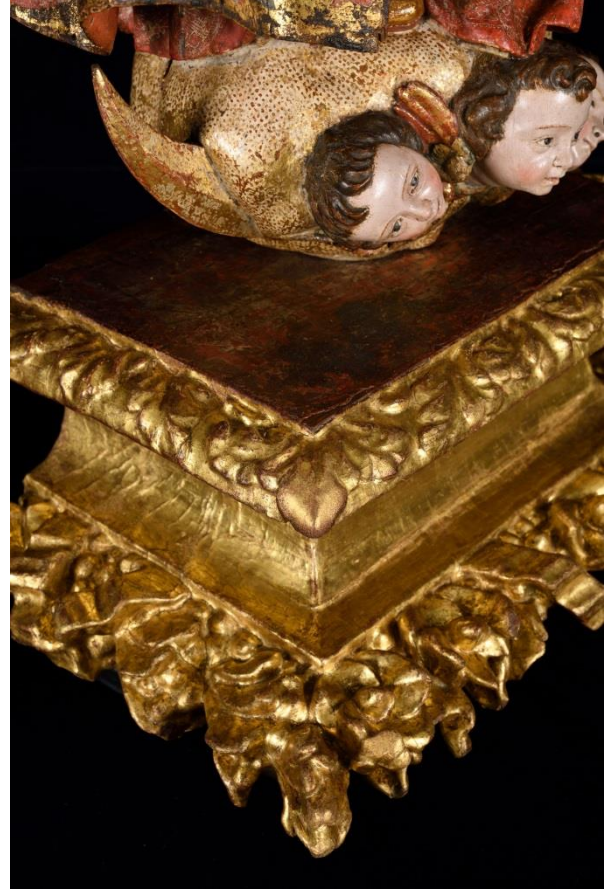
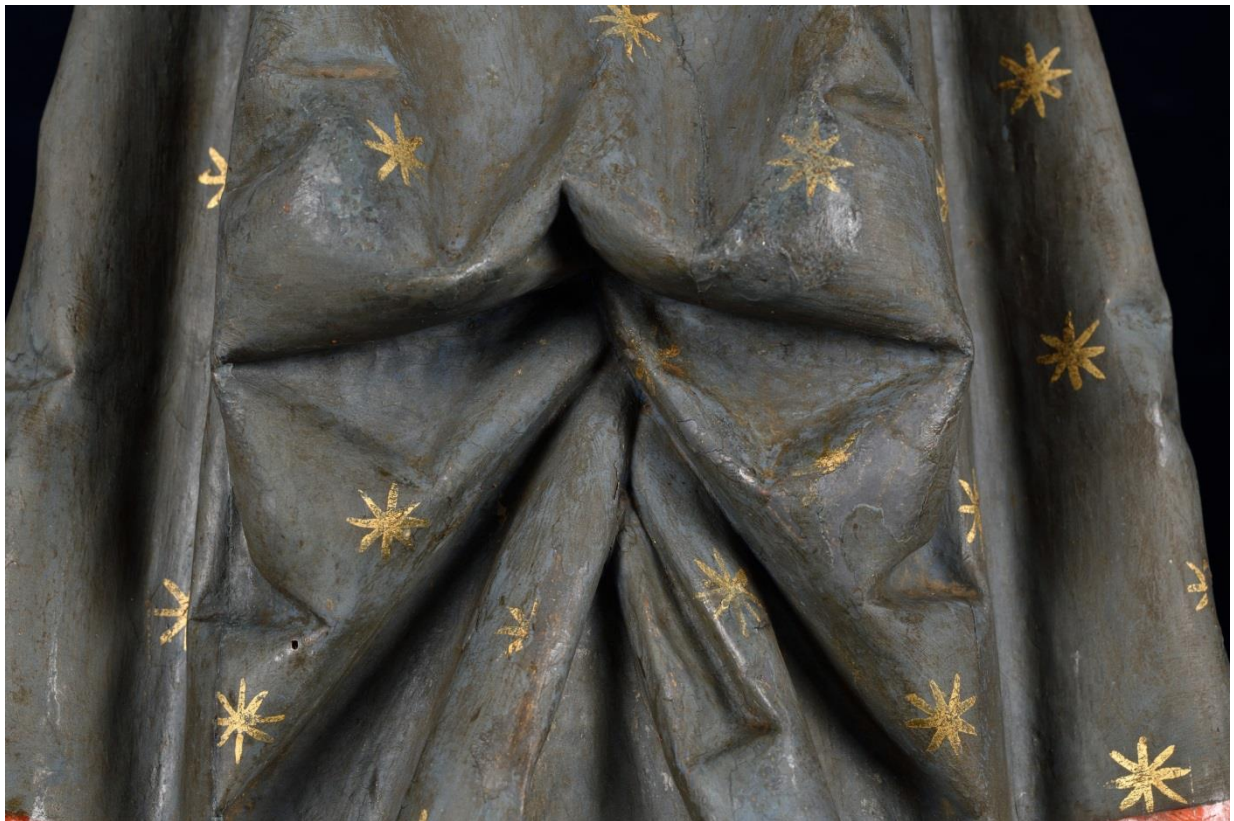
Foto 75, 76 y 77: DETALLE DEL INTERIOR DEL MANTO, PARTE POSTERIOR Y LATERAL DE PEANA TRAS LA INTERVENCIÓN.
